Pulitura e consolidamento del fronte nord della Basilica di Sant'Andrea a Mantova

E l e n a R o m o l i

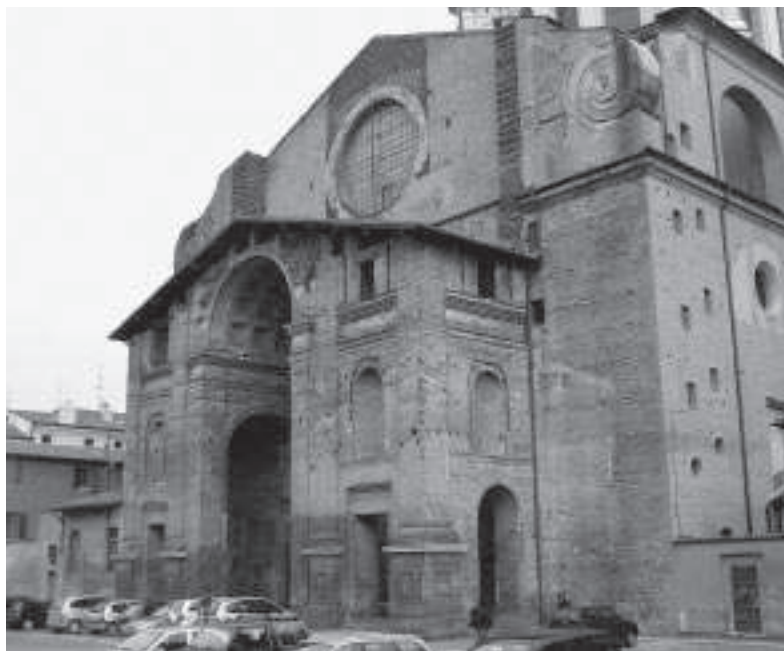
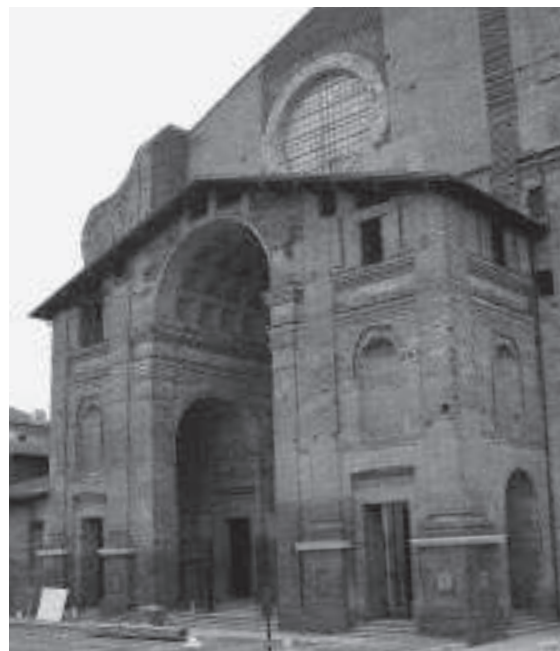
Il fronte nord della Basilica di Sant'Andrea prima dell'intervento e a cantiere completato.

Il livello di pulitura scelto per le superfici ed il consolidamento controllato dei giunti, mantenuti in evidente sottosquadro, hanno consentito la conservazione delle tracce degli edifici un tempo addossati.

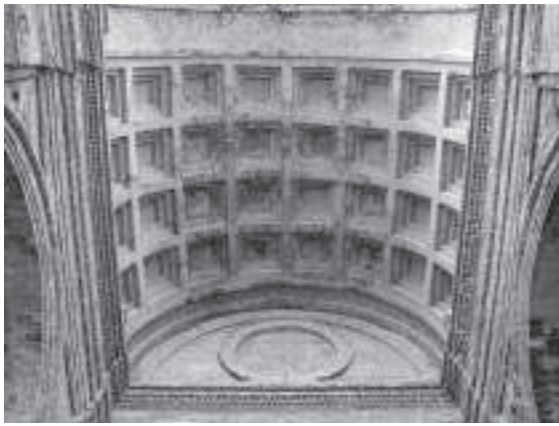
La volta centrale a lacunari e il sottarco d'ingresso, coperti da un sottile strato di intonaco di calce: il degrado si caratterizzava per la presenza di numerosi distacchi, lacune, erosioni dei giunti, depositi e guano. Sulle murature si evidenzia uno strato di scialbatura.

Per tutte le volte, compresa quella centrale dove le superfici sono ancora in buona parte protette da intonaco, l'intervento si è articolato nel consolidamento corticale, che è stato eseguito con silicato di etile, nella riadesione delle parti in opera e con la rinuncia alla risarcitura delle lacune, non necessaria per la conservazione del monumento, che sono state mantenute a testimonianza della sua storia, di cui anche il degrado è parte integrante.

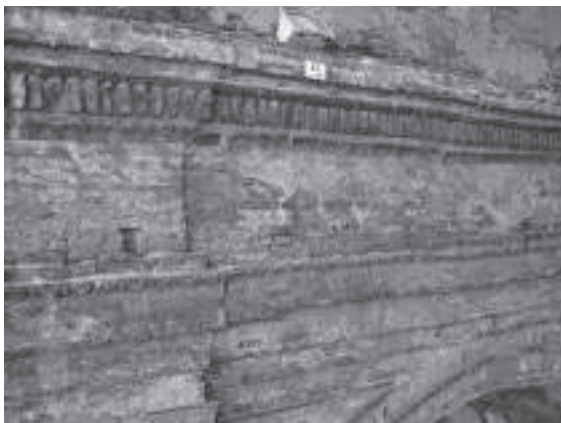
Muratura con cornici e l'arco della volta sinistra del pronao. Si notino la patina scura sulle superfici murarie e sulle cornici in cotto, nonché la fessurazione sul fianco.

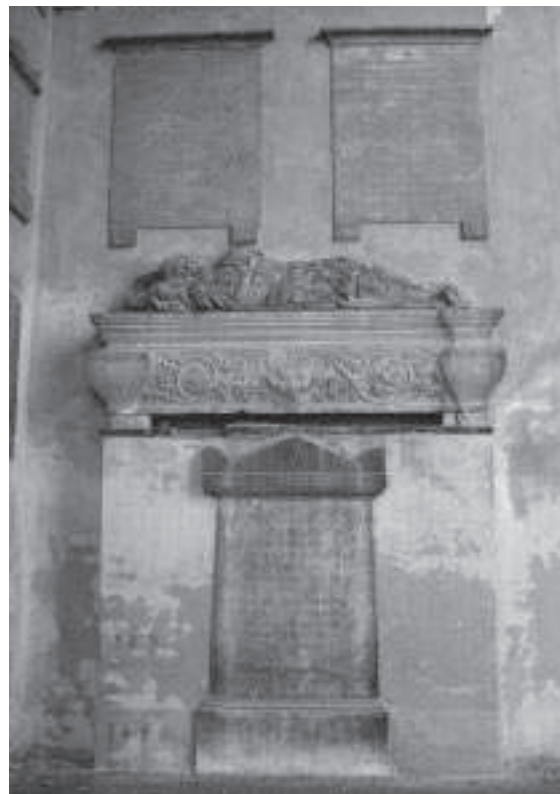
A DESTRA, interno del pronao. Le lapidi e il sarcofago sono coperti da depositi di guano. L'intonaco, in rattoppi di cemento, è danneggiato dall'umidità.

stesso motivo, la pulitura delle lapidi e dei sarcofagi nell'atrio è stata eseguita con la stessa modalità.

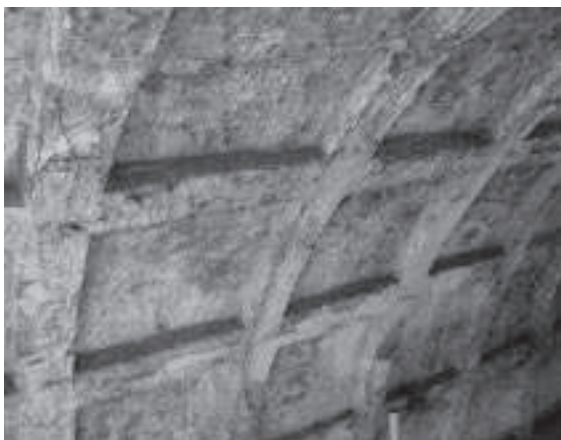
Volta laterale sinistra, lato piazza. La superficie dei lacunari è coperta da uno strato di ricalcificazione e patina ad ossalato. Si nota una fessurazione che attraversa longitudinalmente l'intradosso.

Il fragile e residuale strato che copriva le volte, che sembrava intonaco, si è invece rivelato, per la maggior parte, una stratificazione superficiale spessa di ricarbonatazione (carbonato di calcio di ricristallizzazione) unito a nitrati ed elementi derivati dal consistente strato di guano presente all'estradosso, percolati nei secoli disciolti nelle acque piovane infiltrate dalle coperture. La pulitura di tali superfici ha dovuto essere eseguita a mezzo laser per evitare l'attivazione chimica e la migrazione degli elementi che avrebbero virato la colorazione del materiale. Per lo

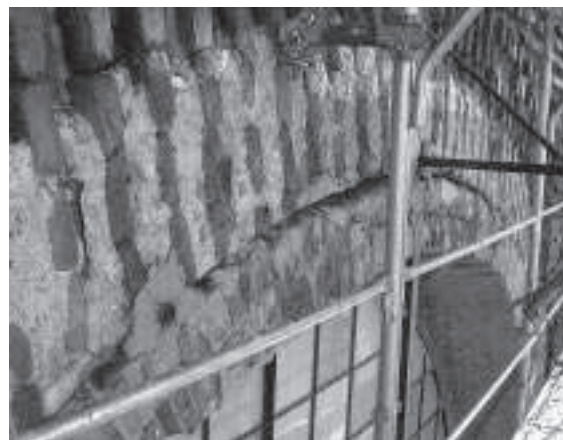
A DESTRA, l'arco del finestrone della navata laterale disconnesso dalla struttura muraria.

Grazie al ponteggio si è potuto anche riscontrare l'abbassamento dell'arco di cornice del finestrone centrale della navata, con perdita di consistenza e della sezione resistente dei laterizi e dei giunti di malta, schiacciamento in chiave, presenza di microfratture per dilatazione differenziale delle strutture in ferro e rottura in breccia della muratura per l'inserimento di tali elementi. La struttura di fissaggio, con montanti in ferro, della rete antipicce alla facciata del transetto era inoltre causa di degrado e di danneggiamento della muratura. L'attuazione del progetto settecentesco di adeguamento e completamento della basilica albertiana realizzato dall'archi-

tetto Pozzo aveva infatti comportato la scelta di riportare i finestroni rettangolari, eseguiti nel secolo precedente, alla forma circolare del progetto iniziale, in parte tamponando e in parte allargando in breccia la muratura. Nel proseguire dei lavori era stata eseguita una cornice concentrica realizzando una sorta di struttura ad arco con muratura a due teste di mattoni finalizzato alla regolarizzazione dell'apertura ed alla costituzione di una spalla per la collocazione del serramento e che, a seguito del cedimento, ha assunto in chiave una configurazione "ad arco acuto".

Con l'intervento, previa sostituzione degli elementi in laterizio polverizzati, di quelli mancanti e di quanti non presentino le caratteristiche di resistenza adeguata, il rifacimento dei giunti di malta non più presenti e l'inserimento nei giunti di zeppe in laterizio o in vetroresina per incrementare l'azione di reciproco contrasto tra gli elementi, si è posizionato un piatto in acciaio, opportunamente calandrato e tonalizzato, che riveste internamente il vano esterno del finestrone, ammorsandolo poi alla struttura muraria mediante barre e resina epossidica. Una nuova

cornice in acciaio zincato, del tutto simile per disegno, colore e dimensioni a quella esistente, funge da sostegno ad un nuovo telaio atto a contenere la rete antipicchio, ed è stata imbullonata al piatto al fine di collaborare in un complessivo sistema di irrigidimento e contenimento di eventuali movimenti dell'arco, consentendo altresì in futuro la sostituzione delle reti che dovessero danneggiarsi.

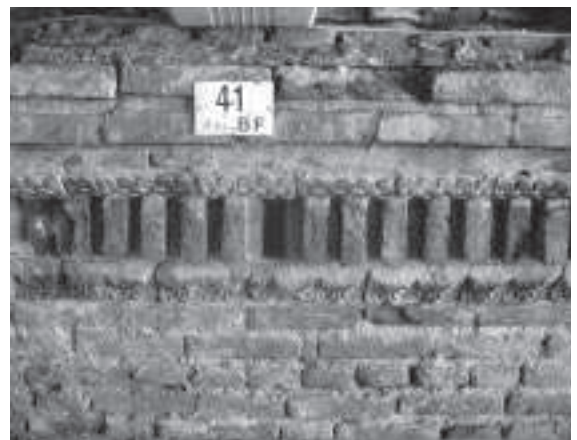
A DESTRA, pronao, interno del vano della volta centrale dopo la pulitura ed un blando consolidamento dei giunti di malta.

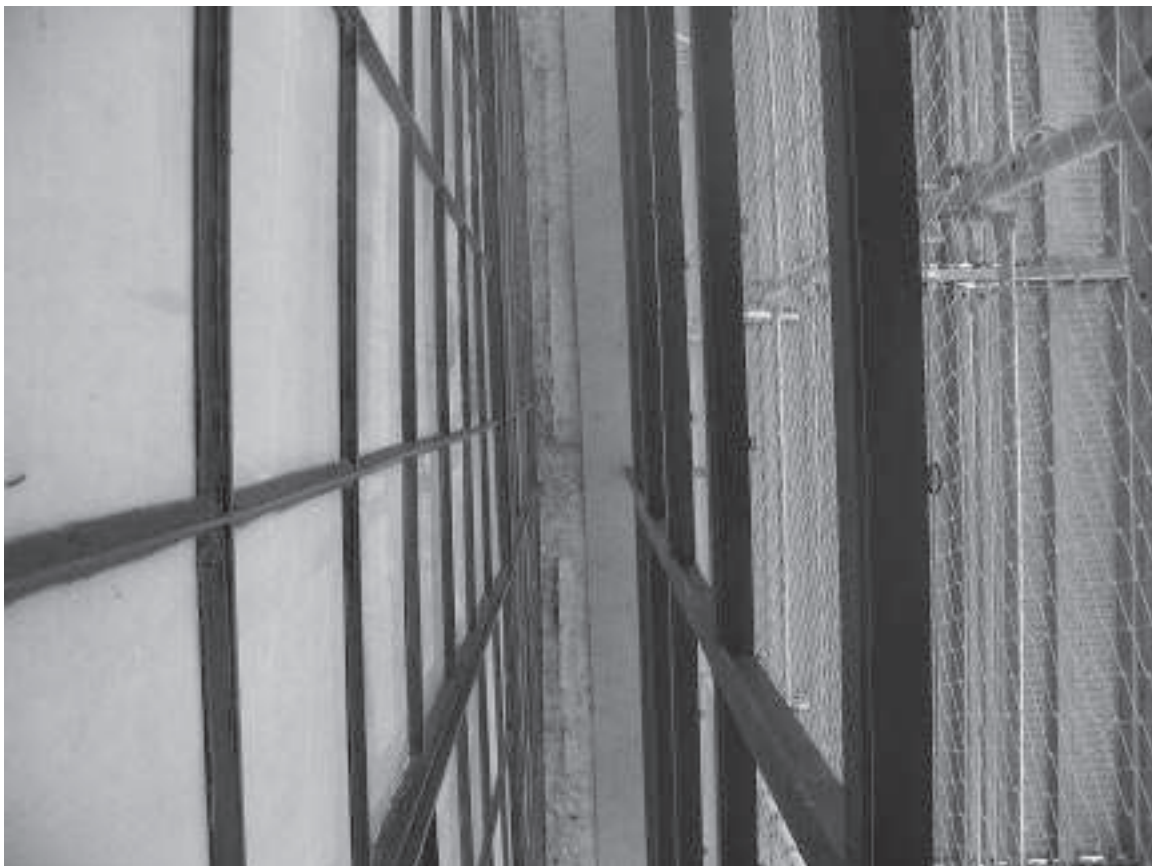
Finestrone di facciata.
Si notano l'anello
d'acciaio e la struttura
d'irrigidimento posta a
presidio dell'arco e la rete
antipicce.
