Il transetto e il portico nord di Sant'Andrea

Un contributo alla storia della fabbrica

Paola Bassani, Tiziana Belladelli,
Elena Guerreschi, Marco Poltronieri

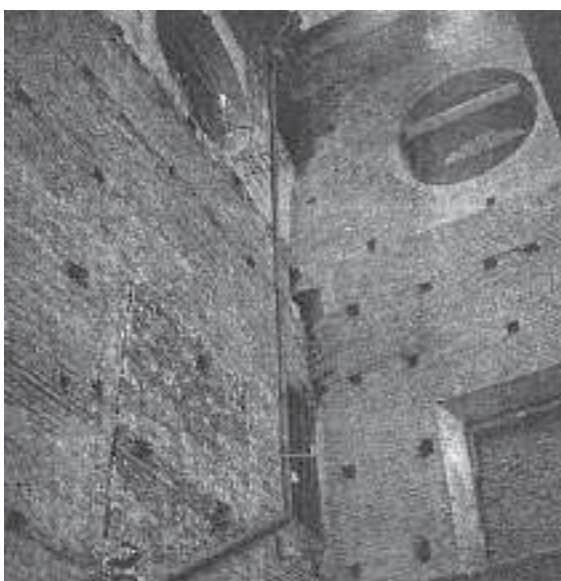
sotto, ammorsatura tra
navata e transetto.

za tralasciare inoltre che da una foto pubblicata da Johnson⁸ si può ancora notare la presenza di una ammorsatura tra navata e transetto nord.

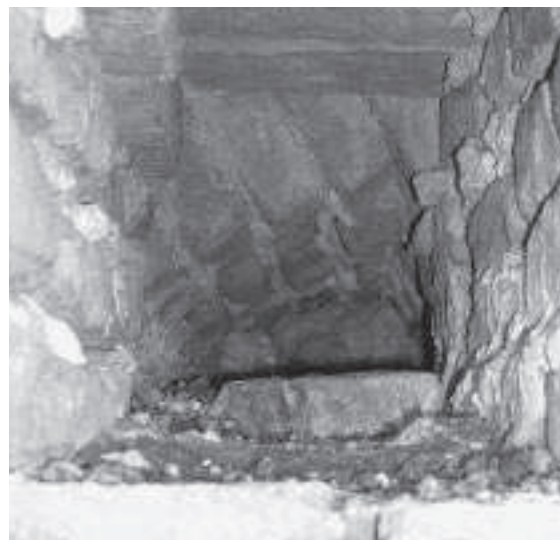
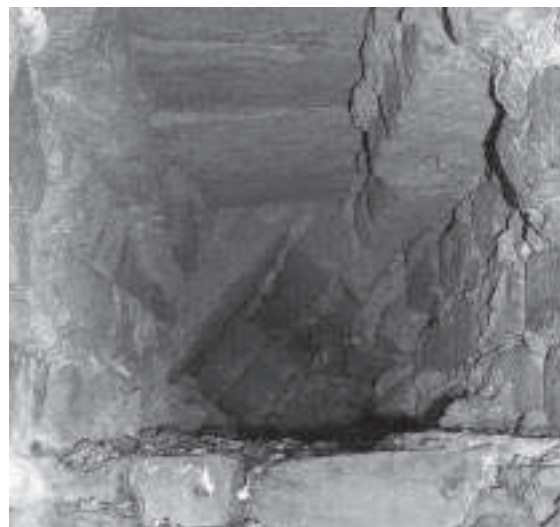
Aperture simmetriche rispetto all'oculo del transetto.

Grazie infatti alle indagini endoscopiche effettuate, si è constatato che a destra della trave è presente una serie di cavità (tamponate) non meglio identificabili, che attraversano quasi *in toto* lo spessore della muratura e quindi sono troppo profonde per poter essere classificate come buche pontai. Sempre nella zona perimetrale all'oculo vi sono altre due aperture, delle dimensioni appena superiori delle normali buche pontai, entro le quali si può scorgere, alla profondità di 5-6 teste di mattone, un cambiamento dell'inclinazione del piano di posa dei

laterizi che si pone a 45° e in corrispondenza del quale sono visibili dei mattoni sagomati, del tutto simili a quelli utilizzati dal Torri nel coronamento dei contrafforti da lui accresciuti.

Non si è ancora riusciti a comprendere chiaramente la funzione di questi elementi. Potrebbero essere semplicemente la parte intradosale degli elementi decorativi che costituiscono le cornici delle unghie ai fianchi dell'oculo, visibili sulla facciata interna del transetto, ma non è dato verificare se la profondità del paramento murario del transetto a quell'altezza sia effettivamente di tale spessore. Inoltre è da sottolineare che essi si trovano perfettamente allineati verticalmente rispetto ai due livelli di aperture tamponate sottostanti. Perché dunque avere due fori tanto anomali proprio in quella po-

sizione? È possibile che dietro essi, e quindi dietro il paramento murario più esterno ad essi attiguo, vi sia in realtà qualche altro vano o apertura successivamente tamponata (dal Pozzo? dal Torri? o forse ancor prima?). Ed ancora non si può escludere che anche sulla facciata ovest si trovi una situazione analoga che data la maggior omogeneità e coesione del paramento murario non è ad oggi verificata

La prima coppia di aperture cui si accennava poc'anzi (tamponate da Torri¹¹ e collocate ai lati del grande oculo di controfacciata) è stata senz'altro realizzata in fase con la muratura in cui si inseriscono e se fossero state aperture passanti avrebbero consentito di collegare i locali superiori del portico direttamente con il transetto ad una quota corrispondente alla cornice che corre lungo l'intero perimetro delle pareti all'interno della chiesa. Ciò che si ritiene rilevante è la perfetta specularità della situazione esistente su pronao e facciata del transetto nord e sul portico principale e facciata ovest della navata.

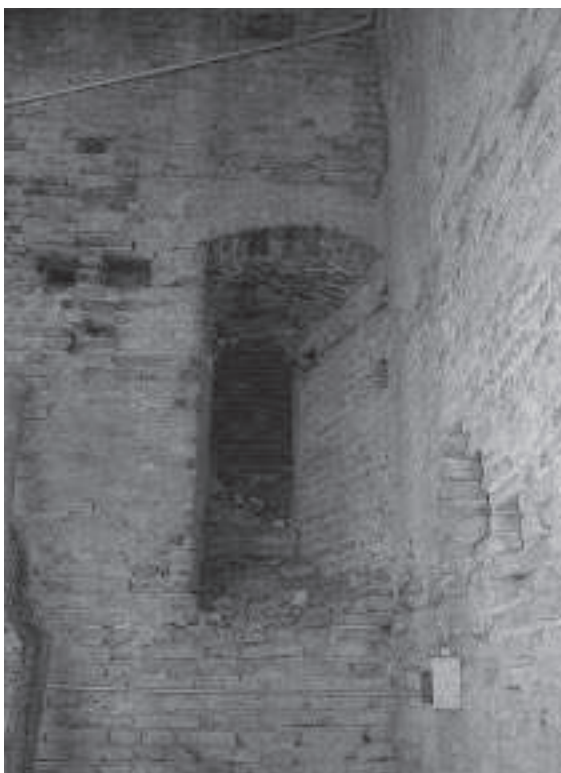
Intercapedine che porta alla nicchia.

te illustrate, per quanto concerne la testata nord, e corrispondenti alla quota di quelle rilevate da Volpi Ghirardini¹² nella testata ovest). Nell'ambiente indicato con la lettera B l'apertura è stata tamponata ad una profondità di 1,2 metri. In quello individuato dalla lettera A è possibile accedere ad una nicchia, ora tamponata, che in origine si affacciava direttamente sulla testata interna del transetto, all'altezza delle specchiature poste sotto la cornice. Tale nicchia, intonacata, presenta una dipintura discretamente conservata.

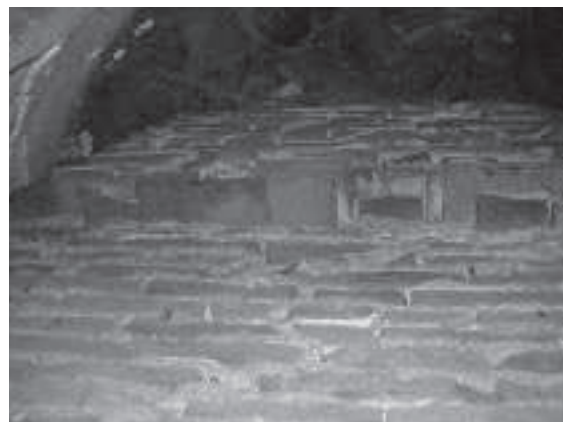
A DESTRA, nicchia, tamponamento e semicatino.
